Příklad zesilování klenbových konstrukcí kompozity na bázi tkanin z uhlíkových vláken

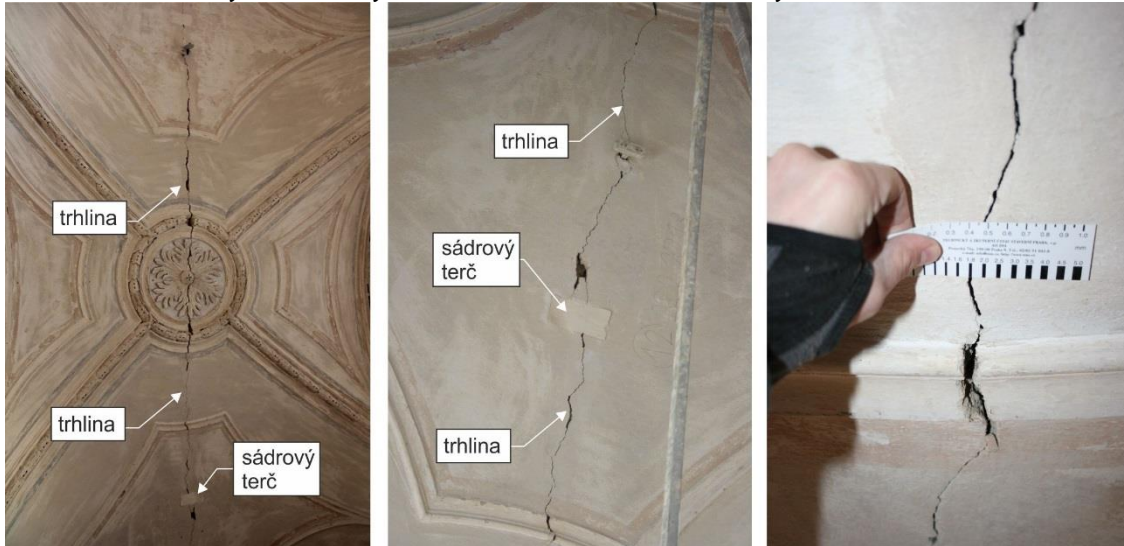
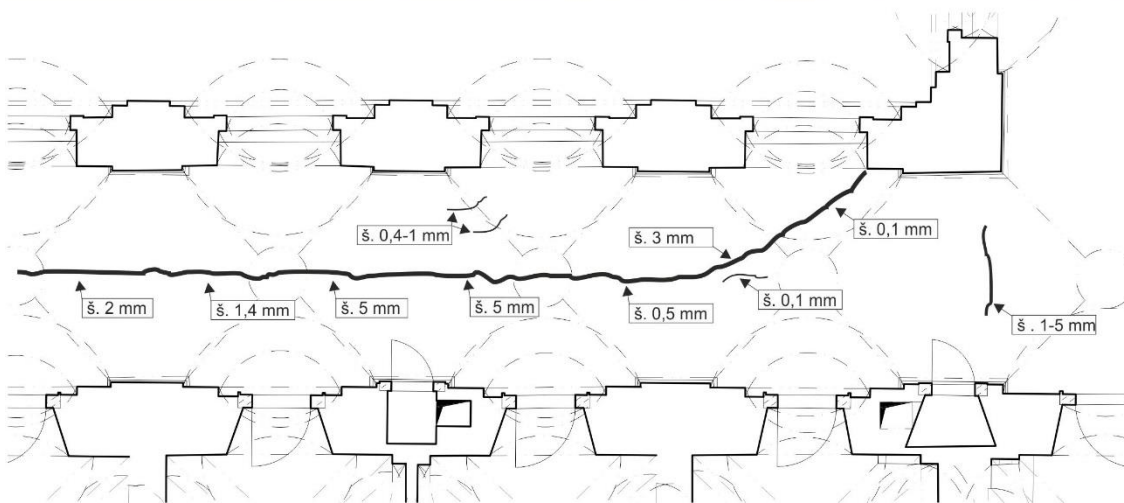
Tahové trhliny v klenbových konstrukcích křížové chodby v 1. NP

V souladu s výsledky numerické a experimentální analýzy byla navržena stabilizace a zesílení porušených klenbových polí pásy z uhlíkového kompozitu situovanými kolmo na probíhající tahovou trhlinu.

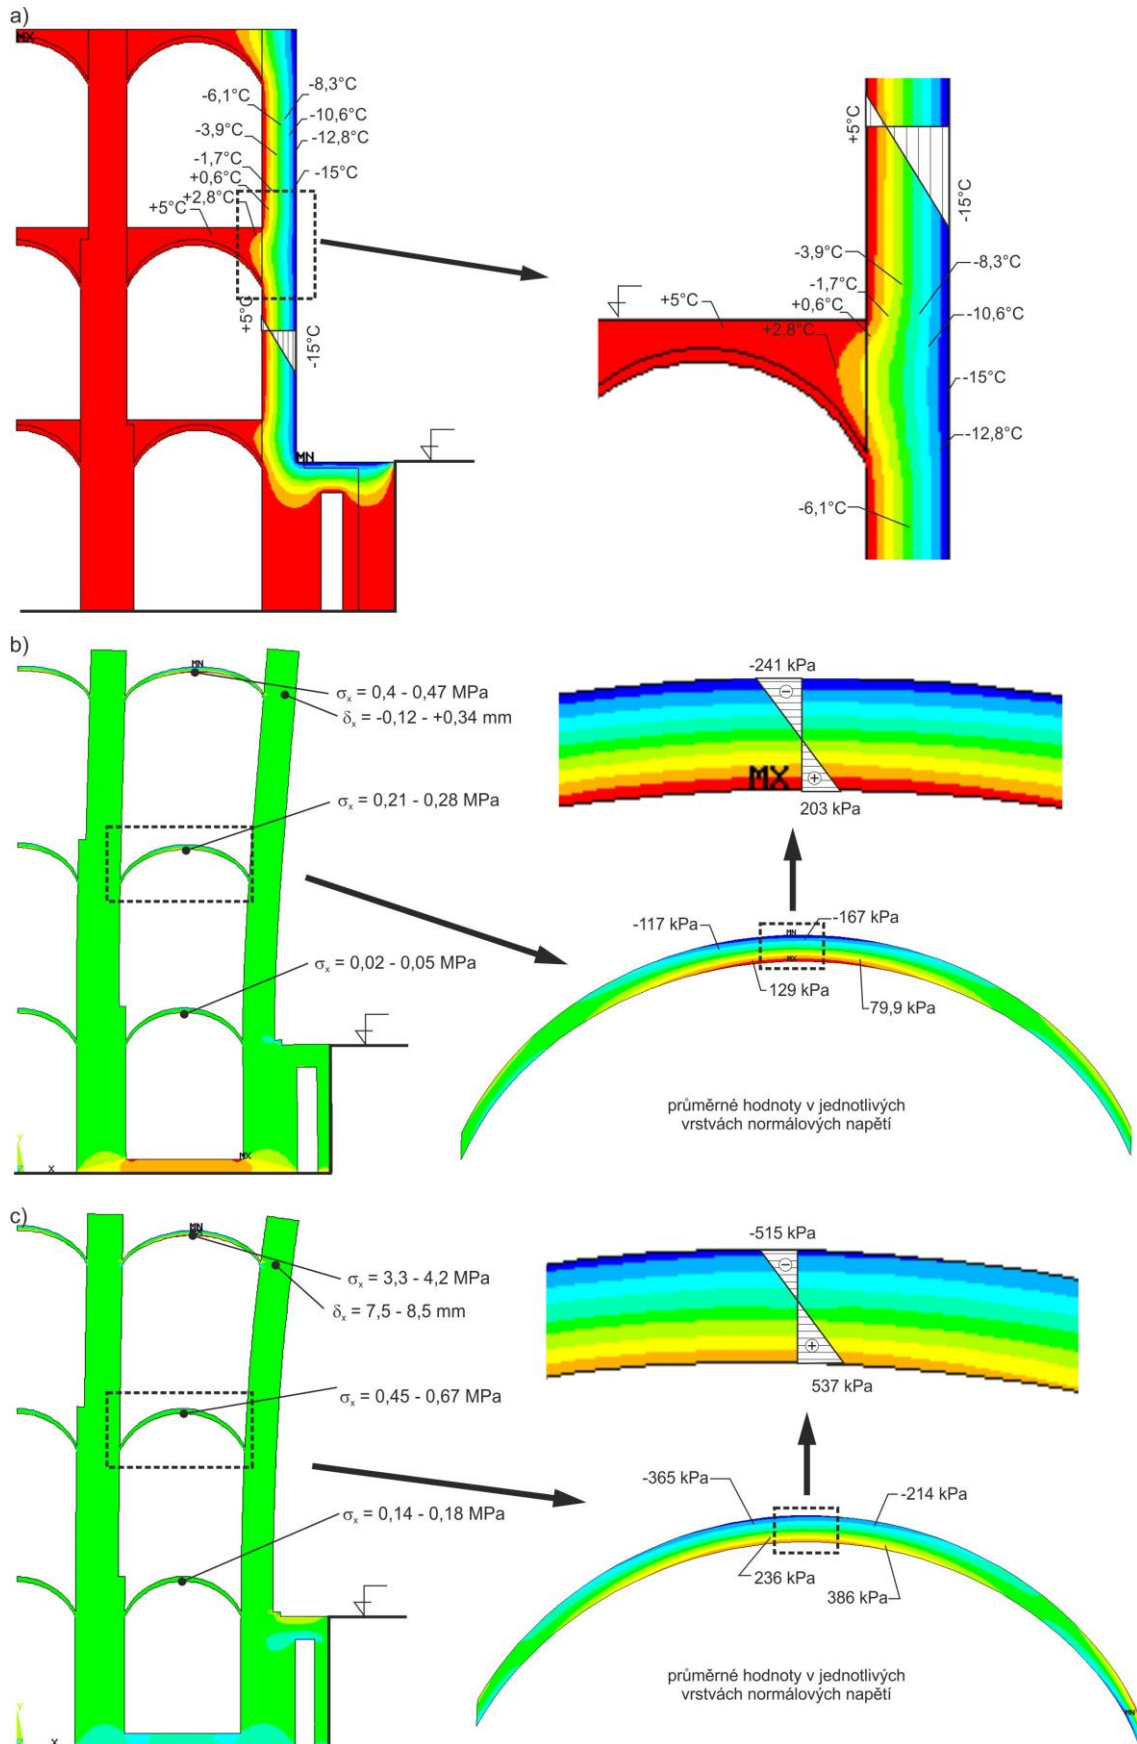
Narušení kleneb nad křížovou chodbou konventu v 1. NP
